화학물질사고대응 안전관리

한국산업안전보건공단
중대산업사고예방실
화학사고예방팀장 이경성

HDPE 저장 사일로 폭발사고(1/2)

염소가스 충전 중 누출사고

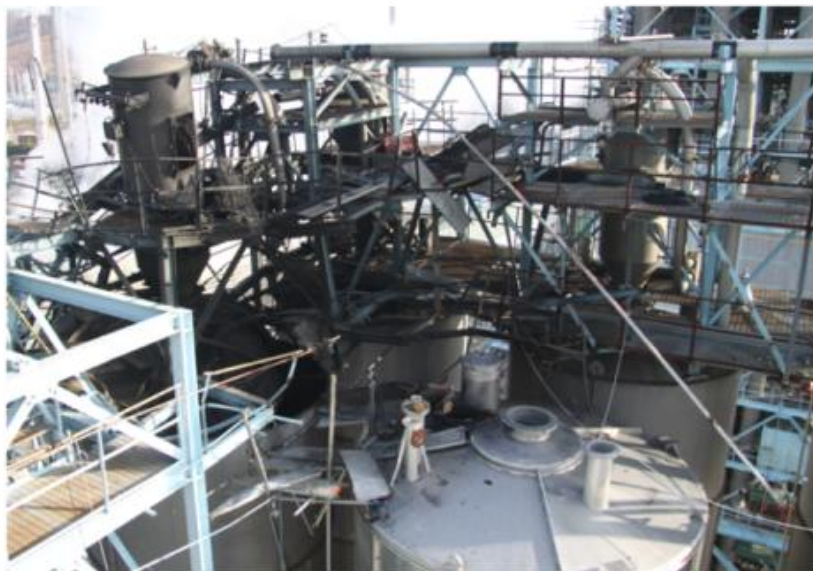
'13.03.14(목) 20:50 경 전남 여수시 소재 ○○ 산업(주) 여수 2공장에서 HDPE(High Density Polyethylene) 저장 사일로에서 폭발사고가 발생

〈폭발사고가 발생한 사일로 상부〉

- 사일로 맨홀을 뚫는 과정에서 HDPE 분진의 열분해 가스가 발생하여 사일로 내에 체류되고, 용접불티가 점화원이 되어 폭발하였을 가능성
- 사고설비 내부의 완전히 제거되지 않은 HDPE 분말에 용접불티가 점화원이 되어 폭발하였을 가능성

➡ 화기작업시는 용기내부 잔여물 완전제거

➡ 작업허가서 발행에 따른 이행철저

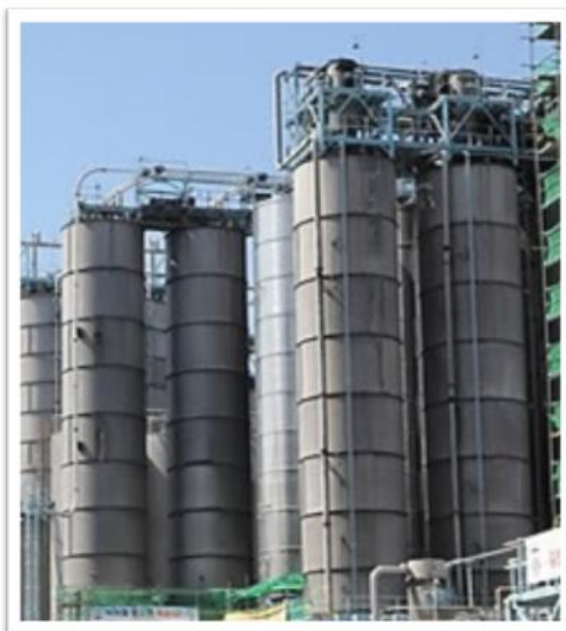
《정상 사일로 모습》

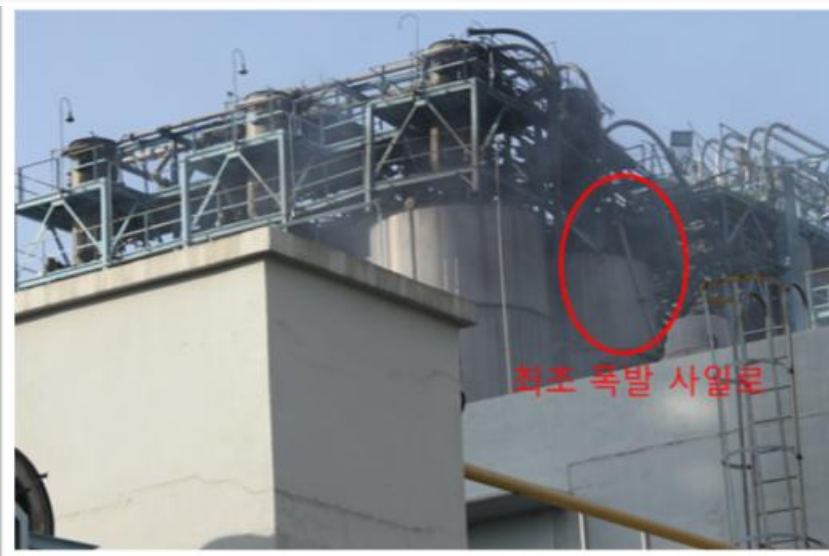
《최초 폭발 사일로》

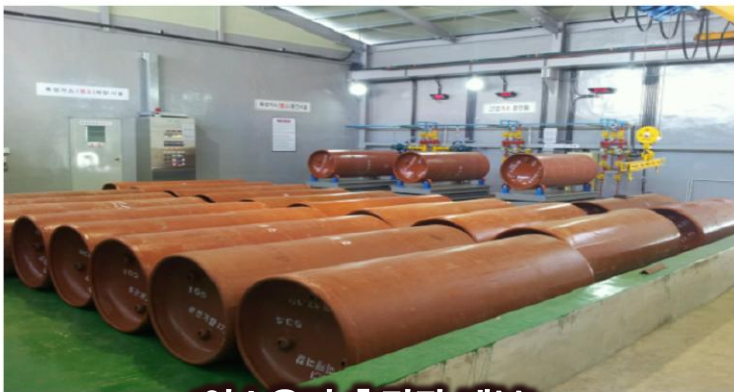
2013년 3월5일(화) 경북 구미시 소재 (주)○○ 케미칼에서 염소가스 충전공정에서 액상인 염소 약 1리터(배관내부 잔류염소)가 누출되어 작업자 1명이 중독되고, 인근 사업장 근로자가 대피한 사고

〈염소용기 충전장 내부〉

- ➡ 재해설비는 비상전원투입 시스템 구축
- ➡ 독성물질의 충전설비는 옥내충전구조 및 옥내 누출 시 포집·중화설비 구축

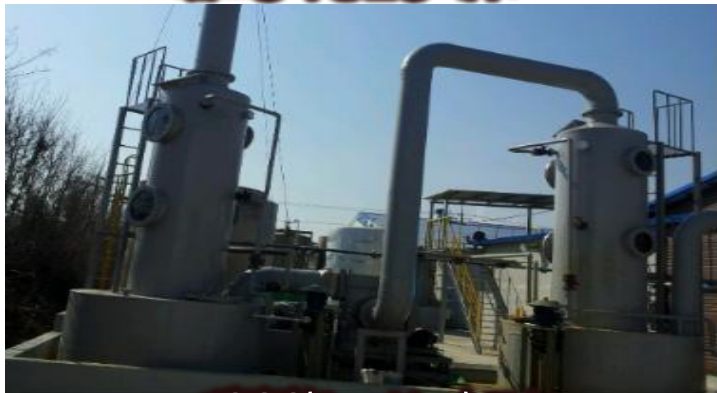
〈세정탑(Scrubber) 모습〉

● 세정탑용 송풍기의 고장으로 인한 가동정지로 용기 충전후 충전배관 내부에 잔류된 염소가 외부로 누출

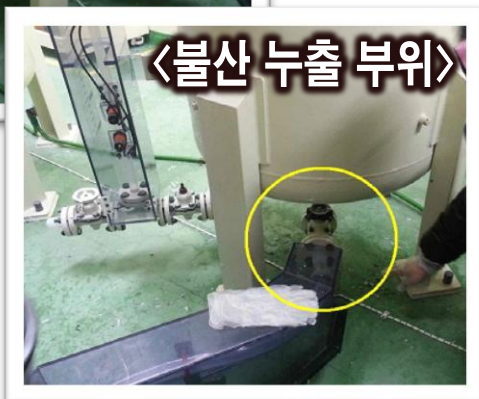
〈불산 누출 부위〉

- 유해물질 누출시 대피하지 않고 계속 작업하여 중독
- 불산취급시 보호장구 착용 미흡
 - 불침투성 보호복, 보호장갑 및 보호장화 착용 미흡

- ➡ 관리대상 유해물질 누출시 신속한 대피 실시
- ➡ 취급물질에 적합한 개인보호구 착용
- ➡ 정비작업시 설비가동 정지상태에서 작업

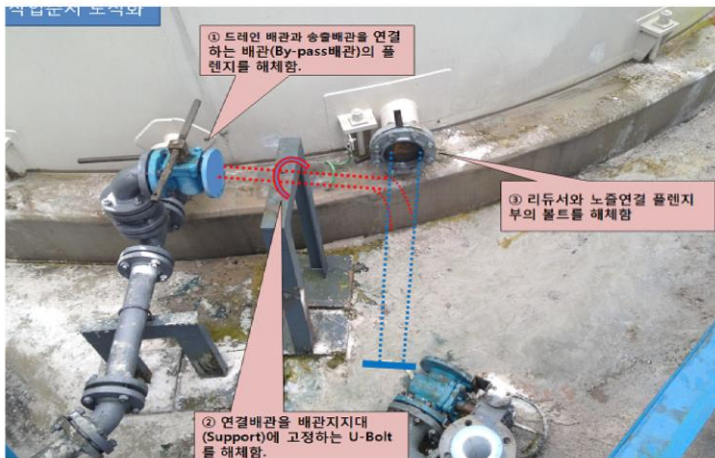
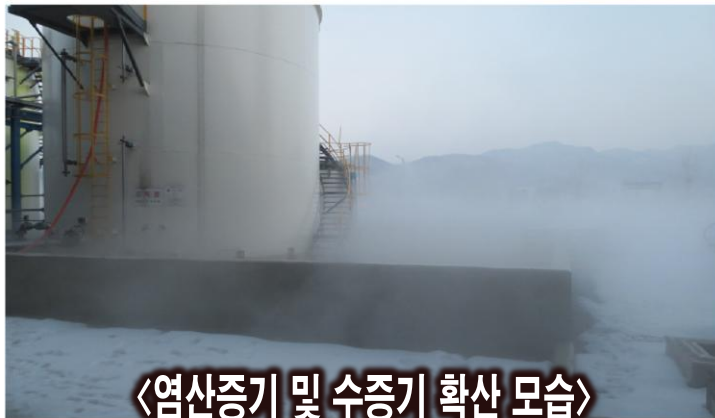
2013년 1월12일(토) 경북 상주시 소재 ○○ 폴리실리콘(주) 염산(35%) 저장탱크 연결배관 보수작업 중 부속품(리듀서) 파손으로 염산이 방유제 내부로 유출되었으며, 누출된 염산 흠이 확산되어 인근 주민 대피

- 염산이 남아 있는 상태에서 보수작업 실시
유출되는 리듀서 파손시 저장탱크 잔량이 전체 유출되는 상황에서 잔량을 다른 저장탱크로 이송하지 않고 보수작업 실시
- 배관 해체 작업방법(순서) 부적절
 - ➡ 염산 잔량을 다른 탱크로 이송 후 보수작업 실시
 - ➡ 배관 해체시 배관지지대 추가설치 등 작업방법 변경

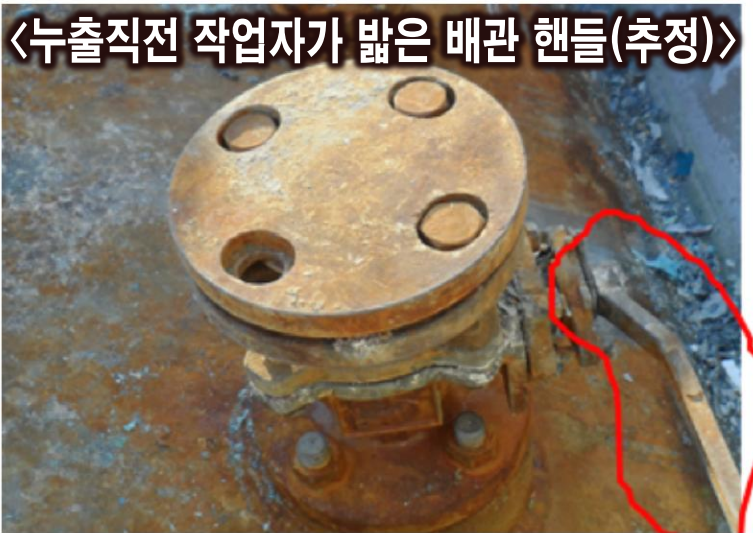
〈누출직전 작업자가 밟은 배관 핸들(추정)〉

- 관리대상 유해물질 취급 작업수칙 미준수
무수불산 밸브 핸들을 발로 지지한 상태로 작업하던 중 밸브가 불시에 개방되어 무수불산 누출
- 개인보호구 미착용 및 부적절한 보호구 착용
- ▶ 관리대상 유해물질 취급시 안전작업수칙 준수 철저
- ▶ 취급 물질에 적합한 개인보호구 착용 철저
- ▶ 오작동 방지를 위한 밸브종류 개선

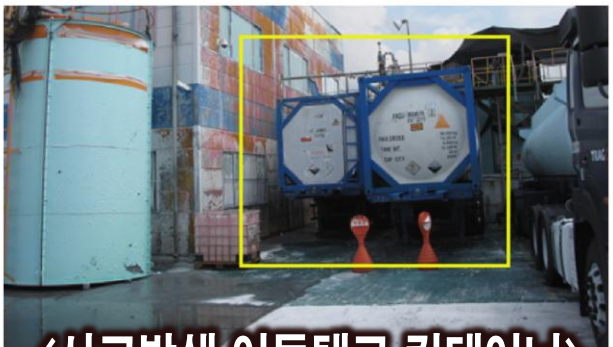
2012년 9월 27일(목) 경북 구미시 소재 (주)○○ 글로벌 구미공장 출하 작업장에서 액화불화수소를 이동 탱크컨테이너에서 희석설비로 이동작업 준비중에 이송밸브가 실수로 개방되면서 액화불화수소가 누출되면서 작업자 5명이 사망하고 확산된 불화수소로 인해 인근 주민대피 및 농작물 피해발생

〈사고발생 이동탱크 컨테이너〉

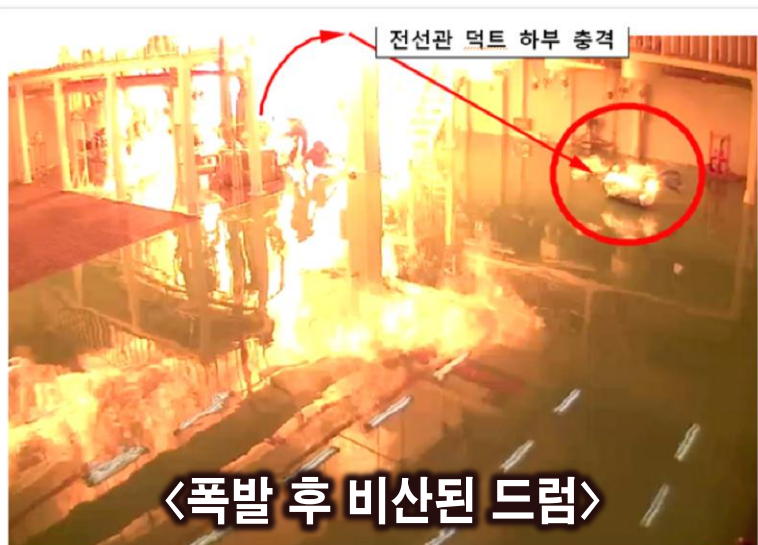
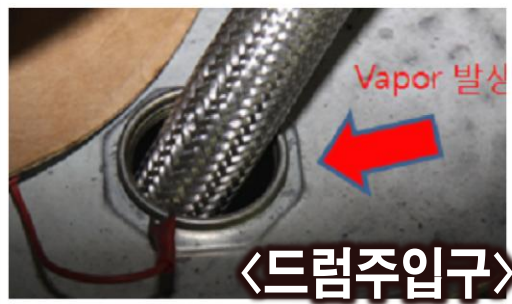
12년 8월 23일(목) 충북 청주시 소재 ○○ 화학(주)청주공장 OLED재료 생산팀에서 반제품 재결정 작업 중 용매로 사용한 1,4-Dioxane을 200L 드럼으로 회수하는 과정에서 폭발이 발생

- 인화성액체 취급시 폭발분위기 형성
1,4-Dioxane 드럼 회수과정에서 드럼 주입구를 통해 외부로 유출되어 폭발분위기 조성
 - 정전기 등 점화원 발생 억제 조치 미흡
비전도성 플렉시블 호스사용 및 접지 미실시로 정전기 발생
- ➡ 폭발분위기가 조성되지 않도록 적절한 환기통풍조치
- ➡ 정전기 등이 발생하지 않도록 접지 실시
